## **Badführung von dreiwertigen Blauchromatierungen mit langer Standzeit**

Beim Betrieb von dreiwertigen Blauchromatierungsbädern steigen Zink- und Eisengehalt mit wachsendem Badalter in etwa linear an. Die Standzeit von Blauchromatierungsbädern wird durch den Eisengehalt limitiert. In Gestellanlagen ohne standzeitverlängernde Maßnahmen, wie sie der *SurTec Technischen Brief 4* beschreibt, werden die Bäder im allgemeinen nicht so alt, daß man sich um den Zinkgehalt Gedanken machen müßte. In Bädern mit langer Standzeit, sei es in gut gepflegten Gestellanlagen oder in Trommelanlagen, kann der Zinkgehalt dagegen sehr hohe Werte bis zu 20 g/l erreichen.

Dreiwertige Blauchromatierungsbäder mit *SurTec 660, 661, 662* und *664* lassen sich ohne Qualitätseinbußen auch bei sehr hohem Zinkgehalt betreiben. Dieser *Technische Brief* beschreibt wie. Auf den Einfluß der Badtemperatur wird eingegangen.

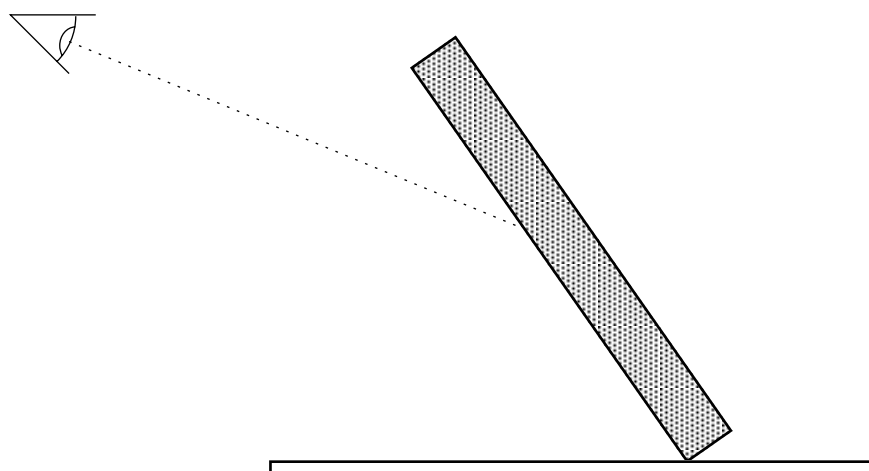
Besonders zuverlässig erfolgt die Dosierung des Konzentrats *SurTec 66x* jedoch nach dem Aussehen der Teile. Die Irisierfarbe der Chromatschicht ist ein Maß für ihre Dicke und gibt deshalb einen ausgezeichneten Anhaltspunkt für die Einstellung der optimalen Badkonzentration. Hierzu stellt man das Teil schräg auf ein weißes Blatt Papier und blickt schräg von oben auf die Schicht (s. Skizze). Die auftretenden Farbeffekte, ihre Ursache sowie zu ergreifende Maßnahmen sind in der Tabelle zusammengefaßt. Die notwendige Senkung des Chromgehalts bei steigendem Zinkgehalt bzw. steigender Temperatur geschieht auf diese Weise von selbst.

<b>Irisierfarbe</b>	<b>Ursache</b>	<b>Maßnahmen</b>
goldfarben	Chromatschicht viel zu dünn	Konzentration erhöhen und Tauchzeit verlängern
rotstichig-goldfarben	Chromatschicht zu dünn	Konzentration erhöhen
rotstichig-blau	Chromatschicht leicht zu dünn	Konzentration oder Tauchzeit leicht erhöhen
<b>blau</b>	<b>Chromatierung ist</b>	<b>keine</b>
grünstichig-blau	Chromatschicht leicht dick	Tauchzeit leicht verringern
grünstichig	leichte Überchromatierung	Tauchzeit verringern, evtl. Bad verdünnen
grünstichig-gelb	starke Überchromatierung	Bad verdünnen
